OMAKOTITALON ILMATIIVIYSMITTAUS JA LÄMPÖKUVAUS

Insinöörityö
Kajaanin ammattikorkeakoulu
Tekniikan ja liikenteen ala
Rakennustekniikan koulutusohjelma
Kevät 2013

LÄMPÖKUVAUSRAPORTTI

Mustikkatie 3 87500 Kajaani

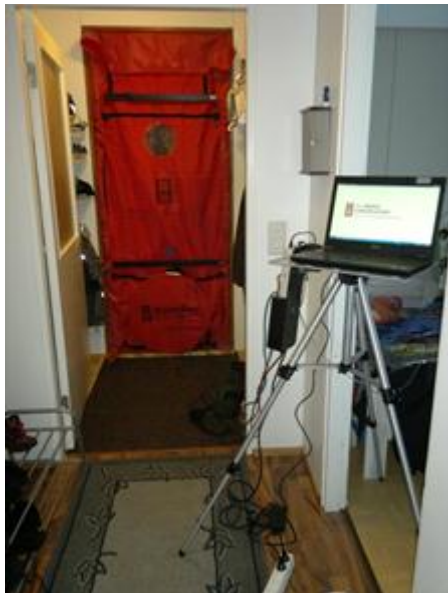
Kuva 27 Painekoelaitteisto valmiudessa.

Mittauskohteessa painekoelaitteisto asennettiin rakennuksen ulko-oveen. Ilmanvaihtokanavat, lattiakaivot ja liesituuletin tiivistettiin teippaamalla käyttäen lisäksi tiivistämiseen sopivaa muovia. Ikkunoiden ja toisen ulko-oven tiiviys tarkistettiin ja kaikki rakennuksen väliovet aukaistiin. Mittaus suoritettiin alipaineessa.

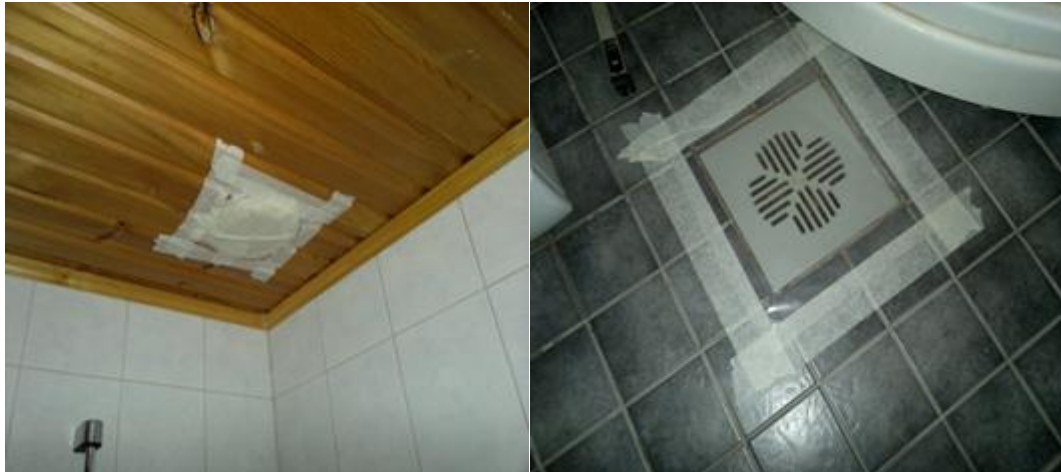
Kuva 28 Ilmanvaihtoventtiilit ja lattiakaivot suljettiin teippaamalla.

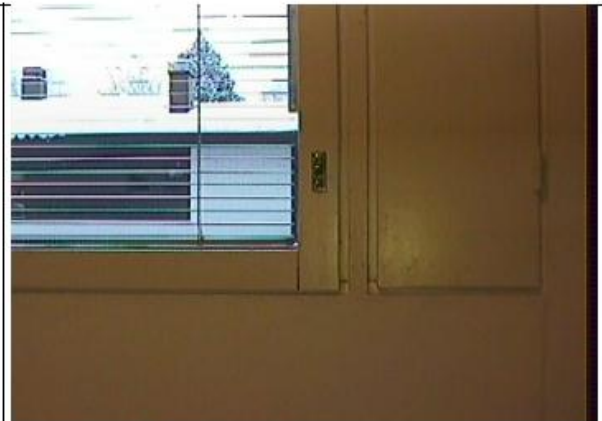
Kuva 1.

Kuvauspaikka: Makuuhuone 1

Mittauspisteen lämpötila	19.7 °C	Ulkoilman lämpötila °C	-12.00
Mittausalue maks. lämpötila	27.9 °C	Sisäilman lämpötila °C (Ilman lämpötila lämpökuvasta)	21.0 °C
Mittausalue min. lämpötila	5.4 °C	Sisäilman suhteellinen kosteus (RH)	35.0 %
Lämpötilaindeksi mitatun alueen minimilämpötilasta	53		
Lämpötilaindeksi mitatusta pistelämpötilasta	96

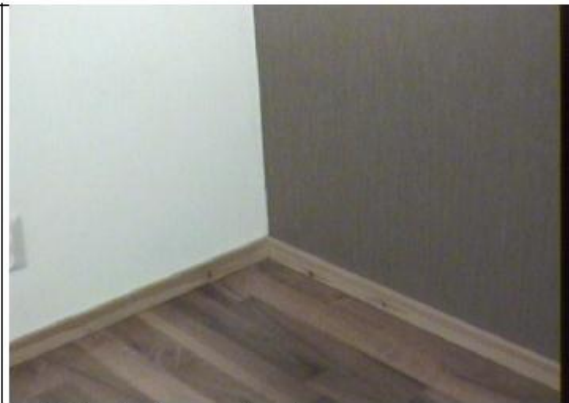
Kuva 2.

Kuvaspaikka: Makuuhuone 1

Mittauspisteen lämpötila	15.3 °C	Ulkoilman lämpötila °C	-12.00
Mittausalue maks. lämpötila	21.5 °C	Sisäilman lämpötila °C (Ilman lämpötila lämpökuvasta)	21.0 °C
Mittausalue min. lämpötila	10.5 °C	Sisäilman suhteellinen kosteus (RH)	35.0 %
Lämpötilaindeksi mitatun alueen minimilämpötilasta	68		
Lämpötilaindeksi mitatusta pistelämpötilasta	83

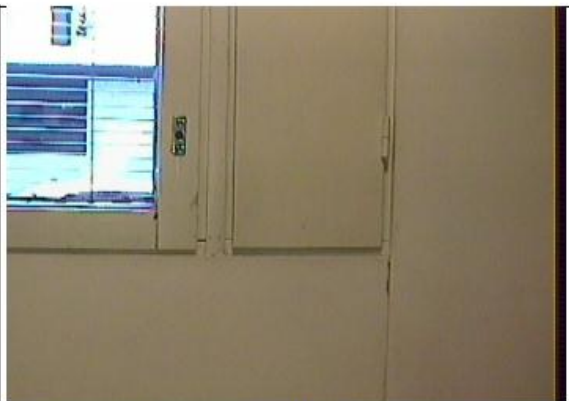
Kuva 3.

Kuvaspaikka: Makuuhuone 2

Mittauspisteen lämpötila	17.0 °C	Ulkoilman lämpötila °C	-12.00
Mittausalue maks. lämpötila	26.2 °C	Sisäilman lämpötila °C (Ilman lämpötila lämpökuvasta)	21.0 °C
Mittausalue min. lämpötila	-1.7 °C	Sisäilman suhteellinen kosteus (RH)	35.0 %
Lämpötilaindeksi mitatun alueen minimilämpötilasta	31		
Lämpötilaindeksi mitatusta pistelämpötilasta	88

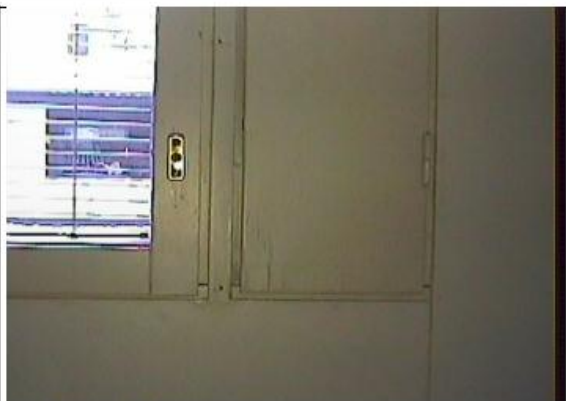
Kuva 5.

Kahdessa makuuhuoneessa (makuuhuoneet 1 ja 3) oli molemmissa ulkoseinään rajoittuvissa nurkissa havaittavissa ilmavuotoa, joista makuuhuoneen numero 3 nurkka ei täytä Asumisterveysohjeessa mainittua välttävää tasoa. Vedon tunteen ehkäisemiseksi ja rakenteiden kosteusteknisen toimivuuden varmistamisen kannalta kyseiset nurkkakohdat olisi hyvä tarkastaa. Muutoin lattian ja ulkoseinien liitoskohdissa ei havaittu merkittäviä vuotoja ja näiltä osin ne ovat kunnossa.

Kuvauspaikka: Makuuhuone 3

Mittauspisteen lämpötila	18.2 °C	Ulkoilman lämpötila °C	-12.00
Mittausalue maks. lämpötila	28.8 °C	Sisäilman lämpötila °C (Ilman lämpötila lämpökuvasta)	21.0 °C
Mittausalue min. lämpötila	-1.2 °C	Sisäilman suhteellinen kosteus (RH)	35.0 %
Lämpötilaindeksi mitatun alueen minimilämpötilasta	33		
Lämpötilaindeksi mitatusta pistelämpötilasta	92

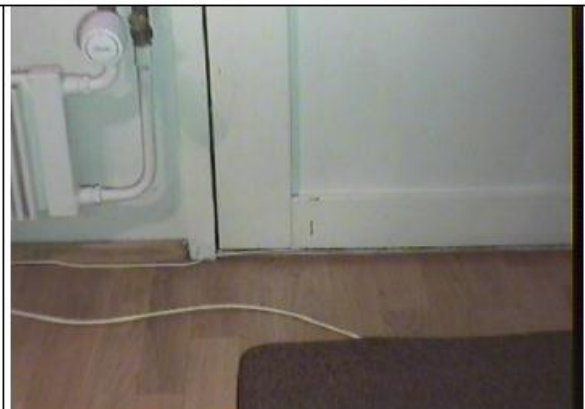
Kuva 7.

Kuvauspaikka: Olohuone

Mittauspisteen lämpötila	18.2 °C	Ulkoilman lämpötila °C	-12.00
Mittausalue maks. lämpötila	27.6 °C	Sisäilman lämpötila °C (Ilman lämpötila lämpökuvasta)	21.0 °C
Mittausalue min. lämpötila	7.5 °C	Sisäilman suhteellinen kosteus (RH)	35.0 %
Lämpötilaindeksi mitatun alueen minimilämpötilasta	59		
Lämpötilaindeksi mitatusta pistelämpötilasta	92

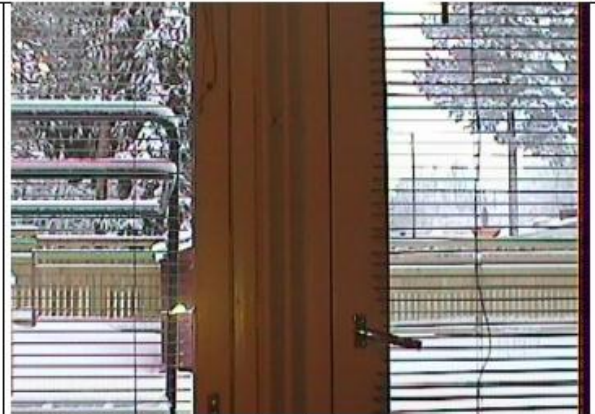
Kuva 8.

Kuvauspaikka: Olohuone

Mittauspisteen lämpötila	17.8 °C	Ulkoilman lämpötila °C	-12.00
Mittausalue maks. lämpötila	36.6 °C	Sisäilman lämpötila °C (Ilman lämpötila lämpökuvasta)	21.0 °C
Mittausalue min. lämpötila	8.1 °C	Sisäilman suhteellinen kosteus (RH)	35.0 %
Lämpötilaindeksi mitatun alueen minimilämpötilasta	61		
Lämpötilaindeksi mitatusta pistelämpötilasta	90

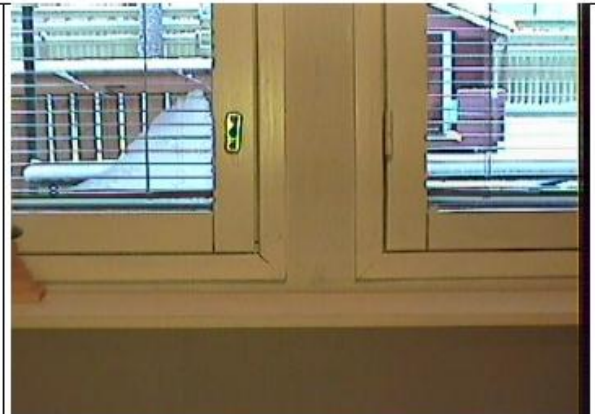
Kuva 9.

Kuvauspaikka: Olohuone

Mittauspisteen lämpötila	19.0 °C	Ulkoilman lämpötila °C	-12.00
Mittausalue maks. lämpötila	25.4 °C	Sisäilman lämpötila °C (Ilman lämpötila lämpökuvasta)	21.0 °C
Mittausalue min. lämpötila	5.1 °C	Sisäilman suhteellinen kosteus (RH)	35.0 %
Lämpötilaindeksi mitatun alueen minimilämpötilasta	52		
Lämpötilaindeksi mitatusta pistelämpötilasta	94

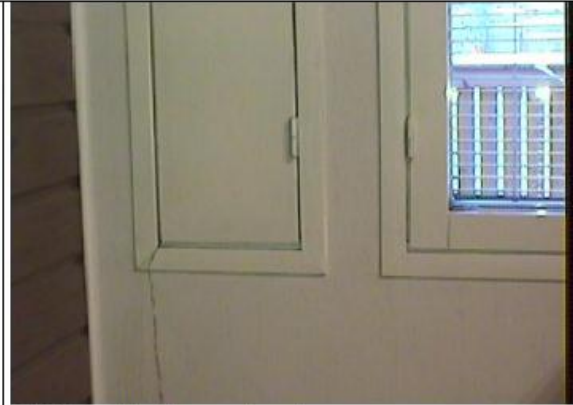
Kuvauspaikka: Olohuone

Kuva 10.
Sisä- ja ulkoilman olosuhteet

Mittauspisteen lämpötila	18.3 °C	Ulkoilman lämpötila °C	-12.00
Mittausalue maks. lämpötila	20.4 °C	Sisäilman lämpötila °C (Ilman lämpötila lämpökuvasta)	21.0 °C
Mittausalue min. lämpötila	-1.5 °C	Sisäilman suhteellinen kosteus (RH)	35.0 %
Lämpötilaindeksi mitatun alueen minimilämpötilasta	32		
Lämpötilaindeksi mitatusta pistelämpötilasta	92

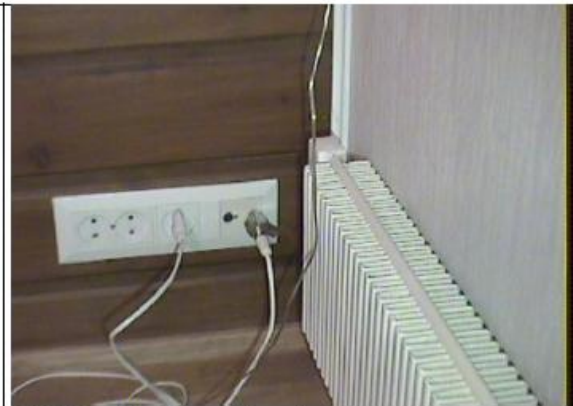
Kuvauspaikka: Olohuone

Kuva 11.
Sisä- ja ulkoilman olosuhteet

Mittauspisteen lämpötila	10.0 °C	Ulkoilman lämpötila °C	-12.00
Mittausalue maks. lämpötila	22.8 °C	Sisäilman lämpötila °C (Ilman lämpötila lämpökuvasta)	21.0 °C
Mittausalue min. lämpötila	8.6 °C	Sisäilman suhteellinen kosteus (RH)	35.0 %
Lämpötilaindeksi mitatun alueen minimilämpötilasta	62		
Lämpötilaindeksi mitatusta pistelämpötilasta	67

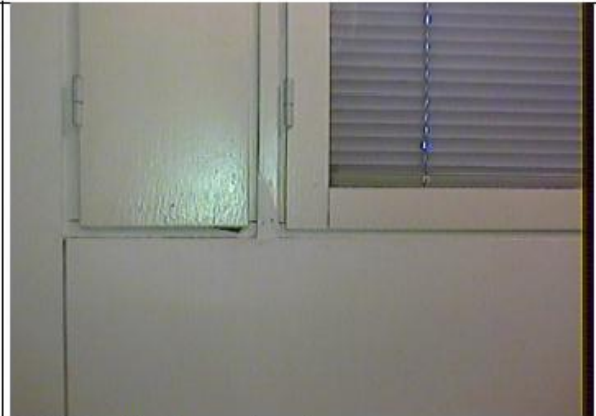
Kuva 12.

Kuvaspaikka: Keittiö

Mittauspisteen lämpötila	19.5 °C	Ulkoilman lämpötila °C	-12.00
Mittausalue maks. lämpötila	20.6 °C	Sisäilman lämpötila °C (Ilman lämpötila lämpökuvasta)	21.0 °C
Mittausalue min. lämpötila	1.4 °C	Sisäilman suhteellinen kosteus (RH)	35.0 %
Lämpötilaindeksi mitatun alueen minimilämpötilasta	41		
Lämpötilaindeksi mitatusta pistelämpötilasta	96

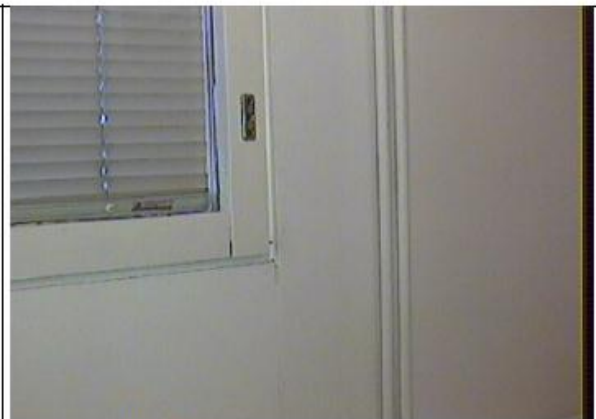
Kuva 13.

Kuvaspaikka: Keittiö

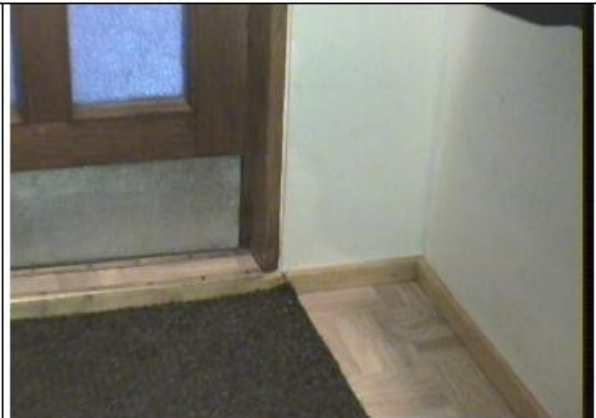
Kuva 14.

Kuvauspaikka: Tuulikaappi (eteinen)
